Warum senkt sich das Parkett im Prunksaal?

Schloss Ratibor: Boden wird unter die Lupe genommen — Balkendecke aus dem 16. Jahrhundert freigelegt

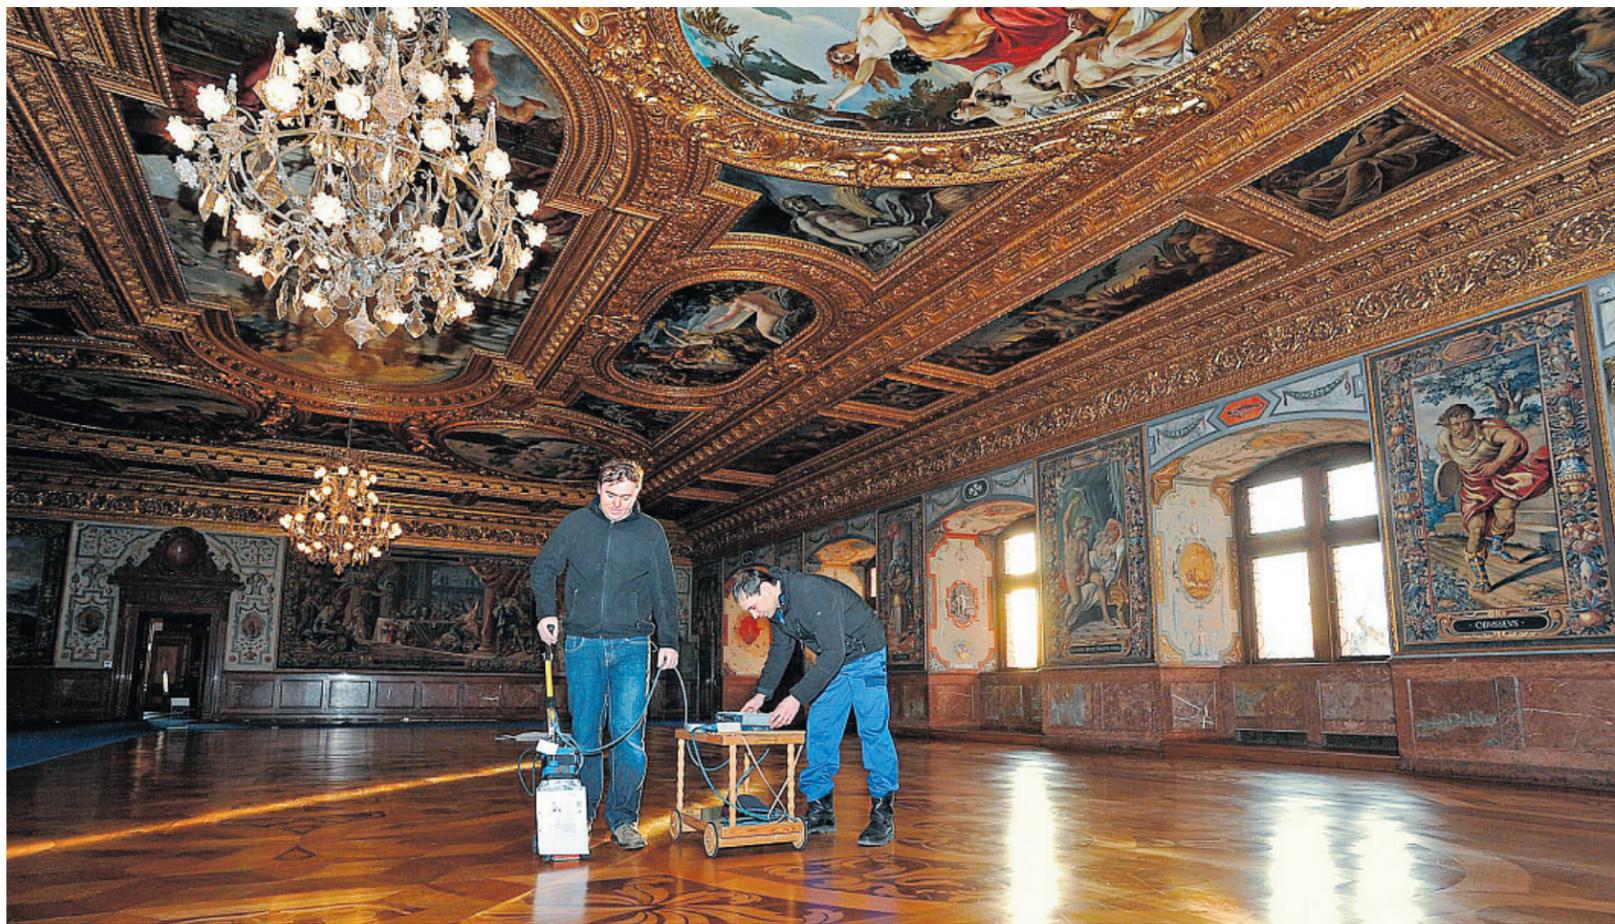
Zentimeter für Zentimeter fahren Dr. Andreas Hasenstab (rechts) und sein Kollege Siegfried Damoune mit der Radarantenne den Boden des Prunksaales ab. Die Radaruntersuchung ermöglicht es, Schäden im Untergrund auffindig zu machen, ohne das kostbare Parkett zu zerstören. Fotos: André Ammer

ROTH – An der Südwand des Prunksaals klebt alle 50 Zentimeter ein kleiner Zettel auf dem Parkettboden, an der Nordwand ebenfalls. Dr. Andreas Hasenstab hat markiert, wo er mit der kleinen Radarantenne losfährt und wo er auf der gegenüberliegenden Seite ankommen muss. 32 Spuren wird das 15 mal 20 Zentimeter große Messgerät so über den Boden von Roths „guter Stube“ ziehen, immer auf der Suche nach möglichen Schäden im Aufbau des Bodens, die dazu geführt haben, dass dieser sich senkt.

Doch diese Deckenöffnung brachte die Fachleute ebenso wenig weiter wie die Messung, wie der Boden auf Schwingungen reagiert. Also entschloss man sich in Absprache mit dem Landesamt für Denkmalpflege zu einer sogenannten Radaruntersuchung. Dabei sendet ein kleines Gerät Radarstrahlen aus, die dann auf ein Material treffen und je nach Dichte dieses Materials unterschiedlich stark zurückkommen. Jeweils vier Mal hat das Gerät seinerzeit den Saal von Ost nach West und von Nord nach Süd durchfahren. Auf dem von Dr. Andreas Hasenstab nach der Messung vorgelegten Radargramm wurde man endlich fündig, zumindest teilweise. Denn nun konnte eindeutig lokalisiert werden, in welchem Bereich der Decke „etwas nicht stimmt“.

Es herrscht also Sanierungsbedarf, soll die Decke – wie von Museumsleiter Guido Schmid erhofft – restauriert werden und dann sichtbar bleiben. Doch dafür muss vielleicht doch der Boden des Prunksaales aufgemacht werden. An welchen Stellen genau, dies soll die derzeit laufende zweite Radaruntersuchung zeigen, für die das Gerät den Raum diesmal fast Zentimeter für Zentimeter durchstreift.

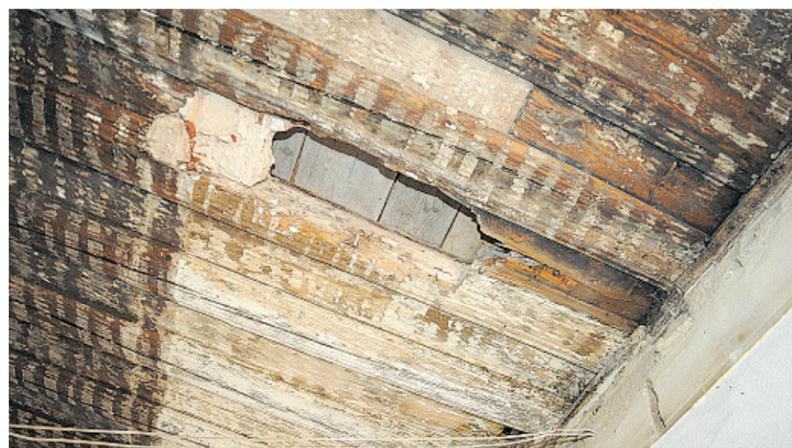
Aus dem 16. Jahrhundert stammt die freigelegte Bohlenbalkendecke. Durch das Loch kann man den Fußboden des Prunksaales sehen.

Stadtarchivar und Museumsleiter Guido Schmid höher schlagen. Neben einer Schilfrohrdecke wurde auch eine Bohlenbalkendecke sichtbar, die laut Schmid „mit Sicherheit aus der Bauzeit des Schlosses“, also dem 16. Jahrhundert stammt. So etwas, weiß der Historiker, gibt es nicht oft.

Fast 60 Balken hat Dieter Reiß gezählt. Die Decke überspannt das gesamte Erdgeschoss. Und weil der Fachmann endlich freie Sicht auf einen Großteil der Deckenkonstruktion hat, weiß er nun auch, warum sich der darüber liegende Prunksaalboden senkt: Weil das Erdgeschoss in früheren Zeiten eine große Halle war, sind die wenigen Unterzüge der Decke sehr lang. Viel zu lang, um die darüber liegende Last zu tragen.

Sichtbar wurden aber auch die Schäden, die die Radaruntersuchung bereits lokalisiert hatte. So hat die Balkendecke im Bereich des ehemaligen Cafes ein Loch, durch das man schon den Rohfußboden des Prunksaals sehen kann. An anderer Stelle sind Balken gebrochen. Außerdem hat sich vor langer Zeit der Holzwurm ausgebreitet, der zum Glück aber nur die

äußeren zwei bis drei Zentimeter der im Schnitt 25 Zentimeter dicken Balken angeknabbert hat und mittlere weile auch schlicht verhungert ist, wie Reiß erklärt.
